Kreis Düren – UAV-Hochwasserbefliegung

Aufbau und Datengrundlage

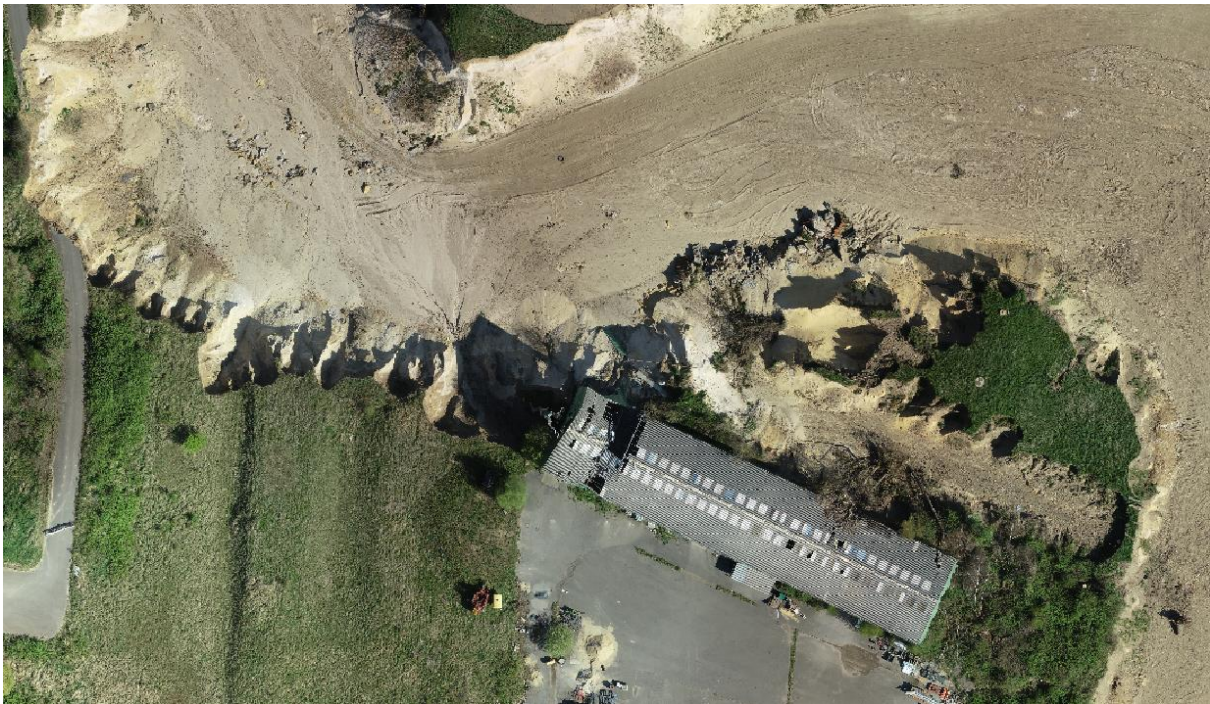
Abbildung 1: Ausbruch der Inde in den Tagebau (Quelle: Kreis Düren)

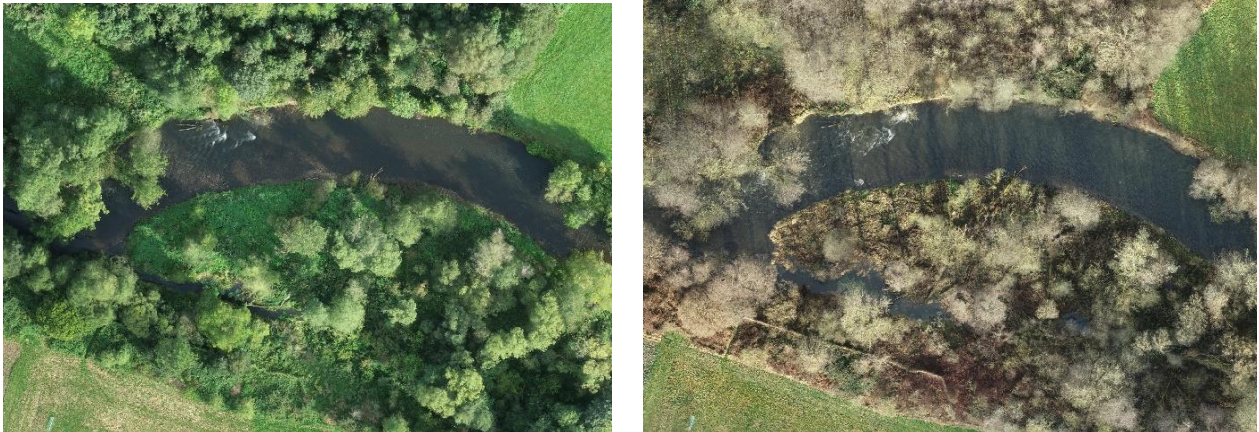
Abbildung 2: Vergleich Sommer-/Winterbefliegung der Rur (Quelle: Kreis Düren)

Die erste Befliegung startete kurz nach dem Hochwasserereignis im Juli 2021. Da im Sommer eine starke Belaubung vorlag und eventuell nicht alle Schäden sichtbar wurden, ist im darauffolgenden Winter eine zweite Befliegung ohne Vegetationsdecke initiiert worden. Im Rahmen der Befliegungen wurden eine große Anzahl an Daten und Bildern gesammelt, die entsprechend ausgewertet werden mussten. Für jedes Fluggebiet wurde aus den jeweiligen Bildern ein Orthofoto berechnet. Aus den

gesammelten Orthofotos ergibt sich ein nahezu flächendeckendes und hochauflösendes Bild des Rur- und Indeverlaufs im Kreis Düren.
